## **ANALÝZA JAKOSTI MOBILNÍCH JEDNOTEK** QUALITY ANALYZE OF MOBIL UNITS

**DIPLOMOVÁ PRÁCE**  
MASTER'S THESIS

**Analýza jakosti mobilních jednotek**

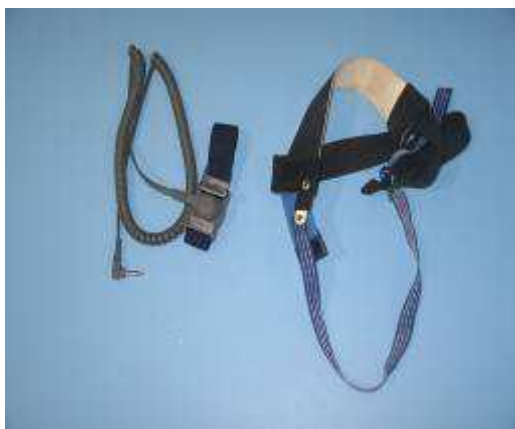
**obr.30:** Ochranné pomôcky ESD  
(zápästné a pätné pútko)

- **Znalosť pracovných inštrukcií a všetkých potrebných revízií** - každý operátor musí ovládať vedením stanovené pracovné inštrukcie a striktnie ich dodržiavať a aj s nimi súvisiace dokumenty, ako sú napríklad nové revízie a pod. .
- **Manipulácia s citlivými súčiastkami a ESD opatrenia** - všetci stáli zamestnanci v opravárenskej hale pred vstupom do označeného chráneného priestoru ESD sú povinní otestovať im zverené ESD ochranné pomôcky (viď obr.30) na testere (viď obr.31) a zaznačiť otestovanie na elektronickom záznamovom zariadení na stene pred vstupom do chráneného priestoru ESD (viď obr.32).

Po tomto úkone sa informácie o tomto úkone zaznamenajú do databázy a je možné ich kontrolovať. Počas opravárenského procesu a manipulácie s ESD citlivými súčiastkami sú operátori povinní byť pripútaní zápästným pútkom.

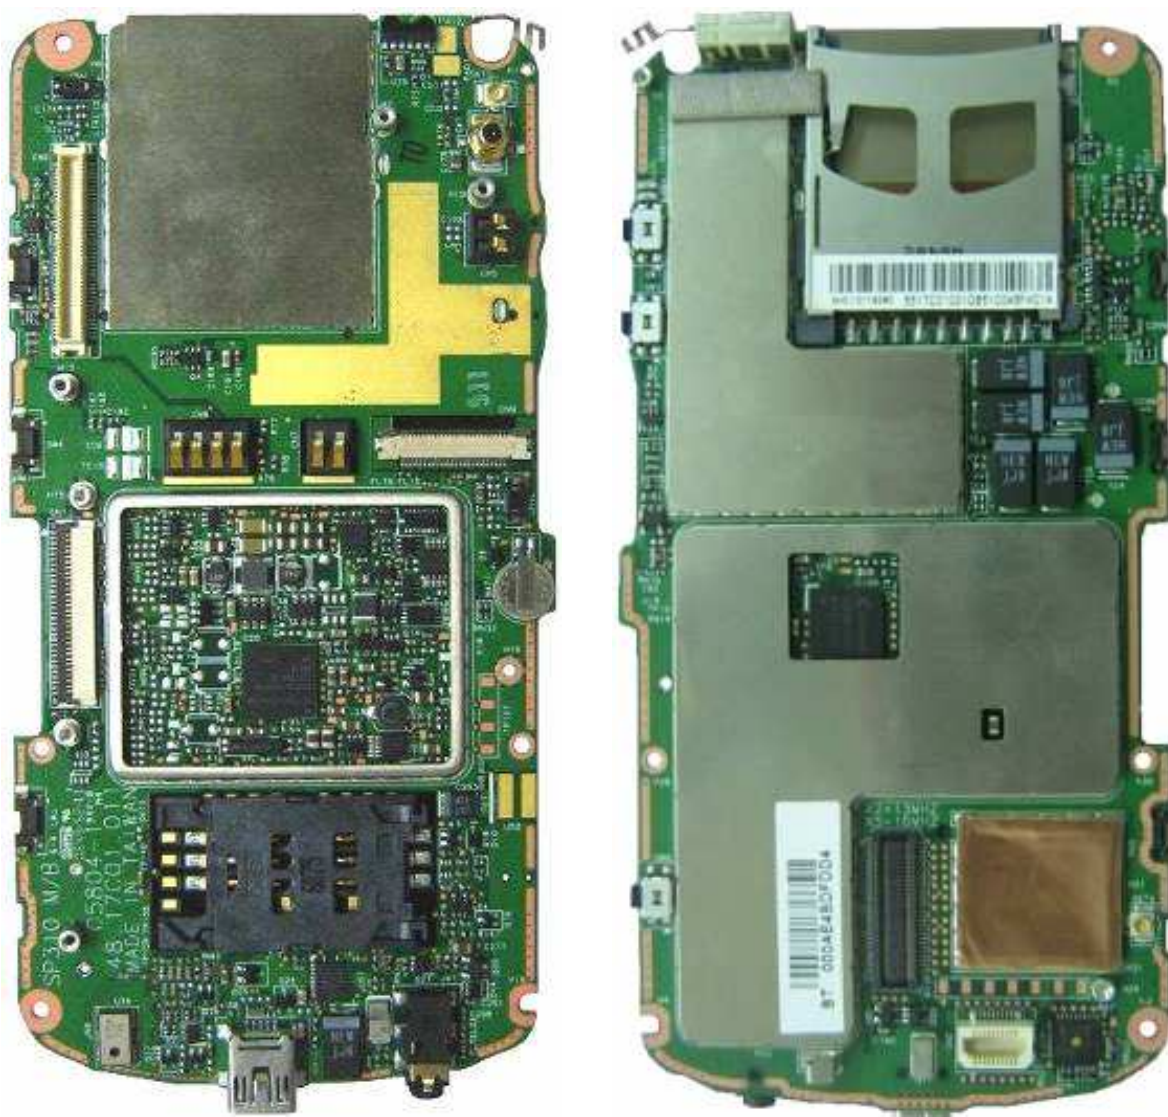
**obr.33:** Hlavná DPS tzv. CPU produktu 13 (pohľad y oboch strán)

Vďaka tejto kontrole sa zistilo, že príčina tejto chyby nie je na strane Motoroly, ale na strane dodávateľa týchto súčiastok.

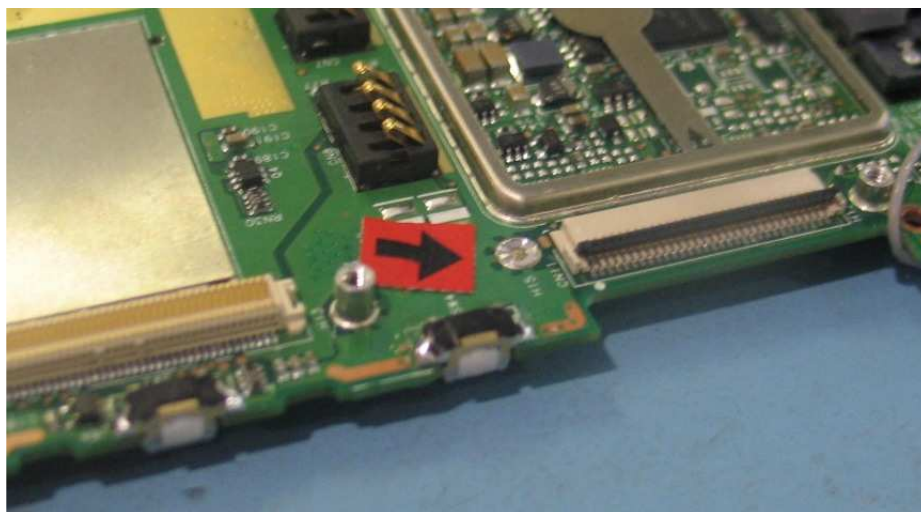
**obr.35:** *Fyzické poškodenie – chýba distančný kolík*

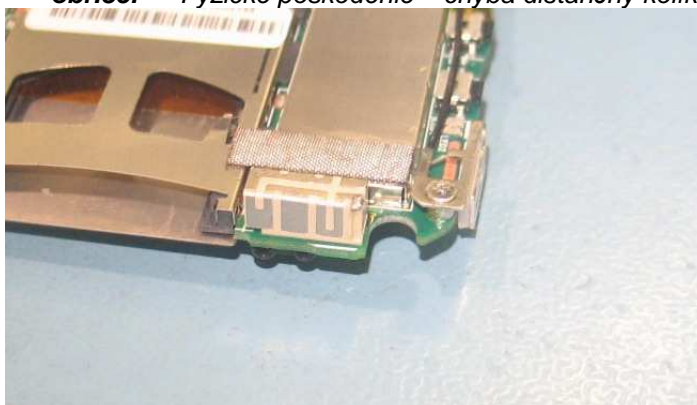
**obr.36:** *Fyzické poškodenie – poškodené bluetooth anténa*

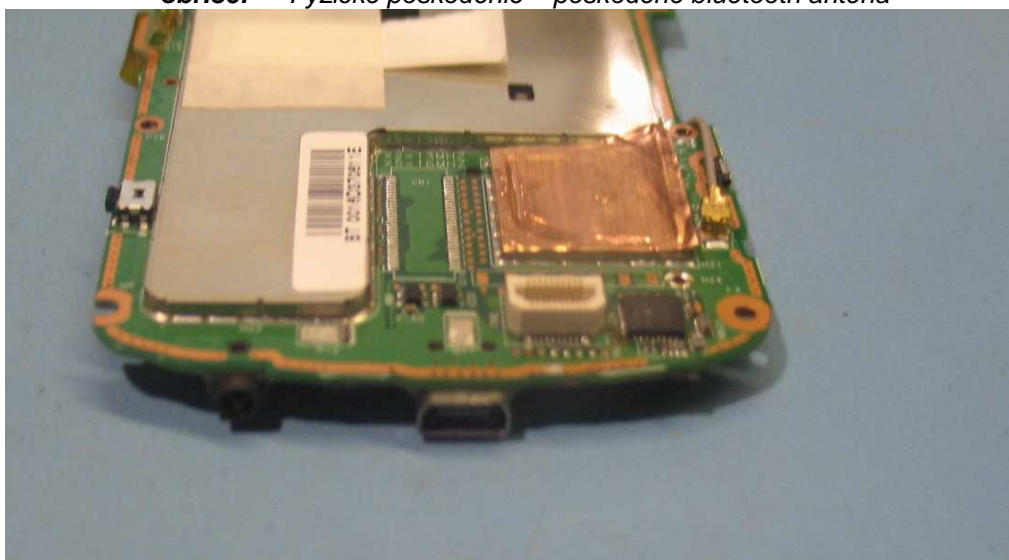
**obr.37:** *Fyzické poškodenie – ulomené styčné plôšky*
